2 Uferstrukturen durch Totholz und Buhnen zwischen Irnsing und Hienheim am linken Ufer

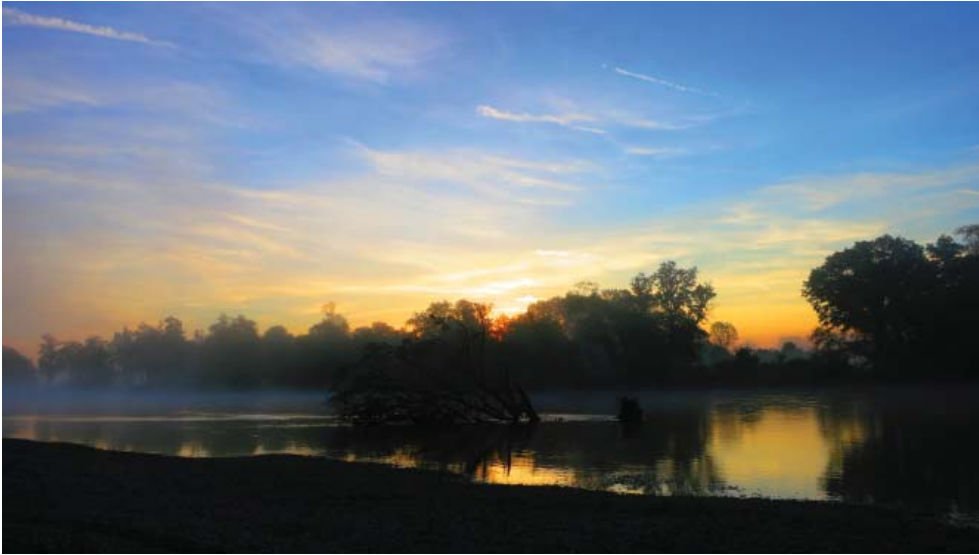
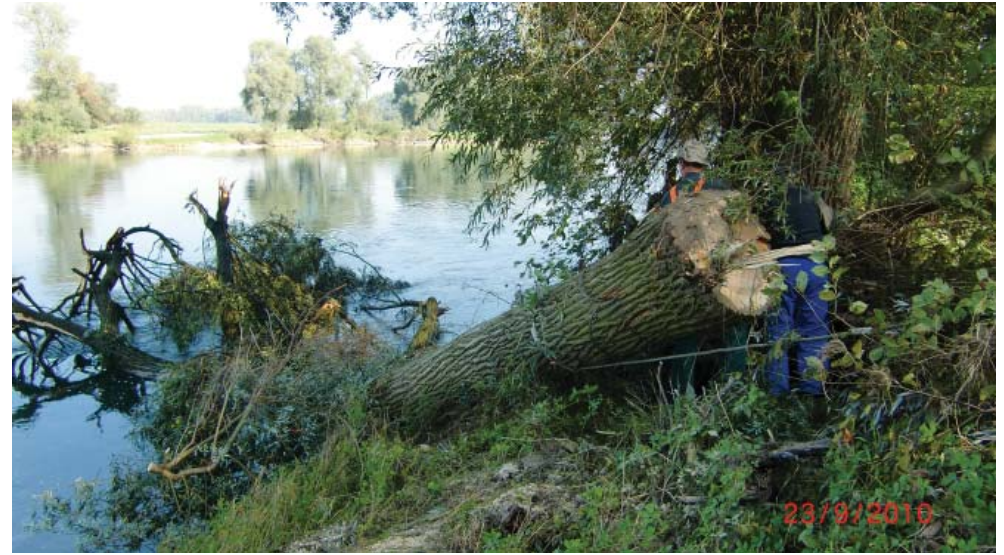
Im Donauabschnitt zwischen Irnsing und Hienheim wurden Totholz und Buhnen in die Donau eingebracht und Gumpen - kesselartig eingetieft Gewässermulden - angelegt. Diese Strukturelemente tragen zur Entwicklung abwechslungsreicher Uferstrukturen mit unterschiedlichen Lebensräumen und Strömungsverhältnissen bei. Von Neustadt bis zum Donaudurchbruch bei Weltenburg wurden an mehreren Stellen diese unterschiedlichen Strukturelemente eingebracht.
